sanierung einer tiefgarage

Die Mitte der 80er Jahre erbaute Tiefgarage der Kreissparkasse München Starnberg Ebersberg befindet sich in den Untergeschossen 1 und 2 des Hauptsitzes am Sendlinger-Tor-Platz. Der 8-geschossige Solitärbau beherbergt Verwaltungsbereiche, die Hauptgeschäftsstelle und Wohnungen. Die Tiefgarage gliedert sich in einen öffentlichen und einen nichtöffentlichen Bereich mit einer Gesamtfläche von ca. 2550 m² und insgesamt rund 80 Stellplätzen. Der öffentliche Teil der Garage wird hauptsächlich von den Kunden der Kreissparkasse genutzt und über die Kundenhalle erschlossen. Die Planung und Instandsetzung erfolgte von 2011 bis 2013.

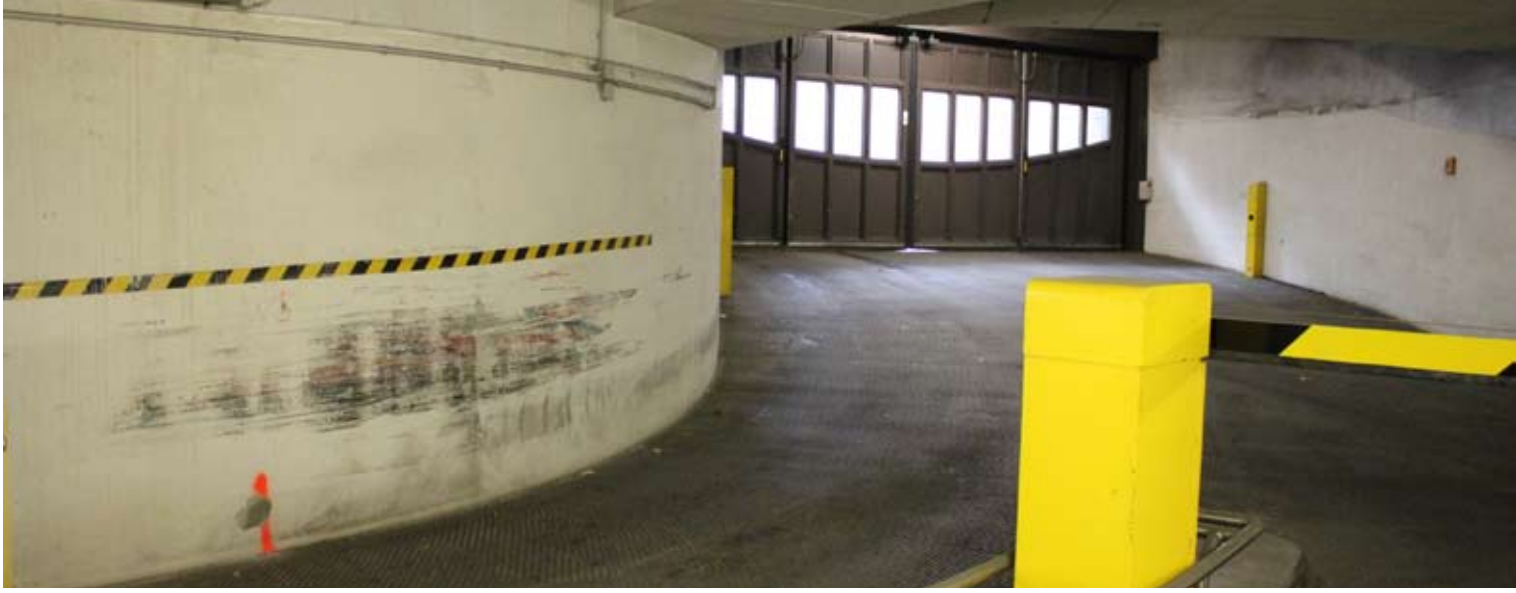
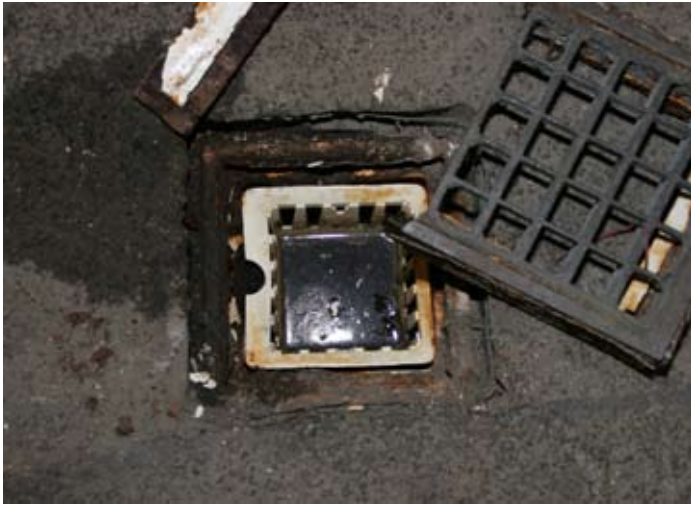
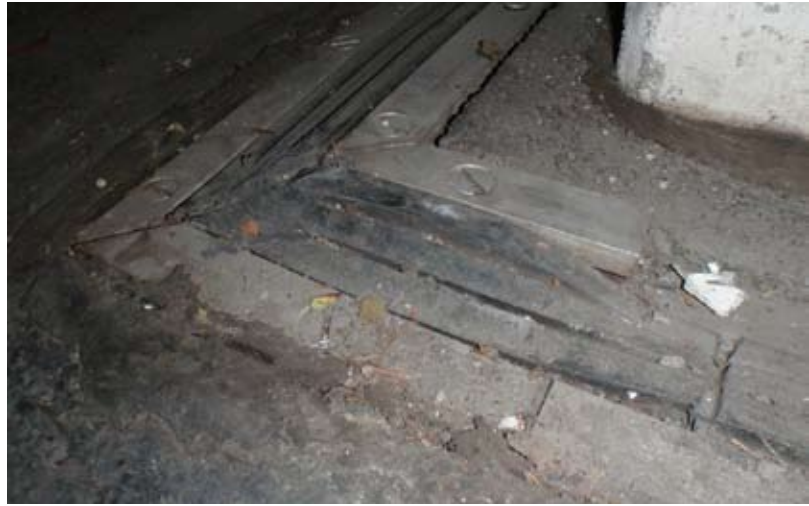
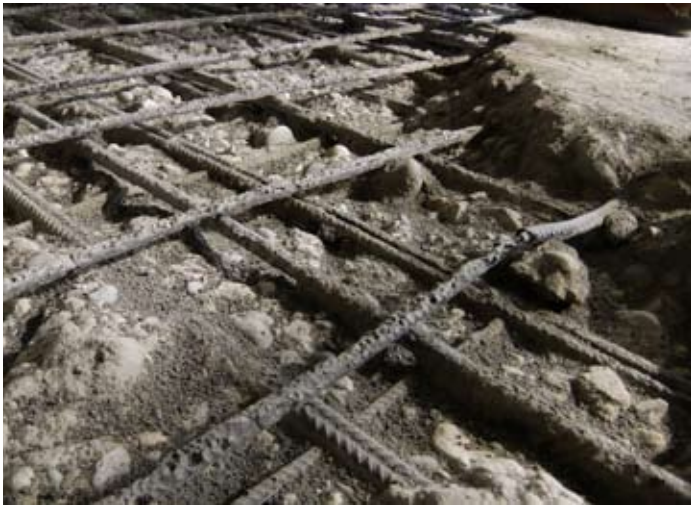
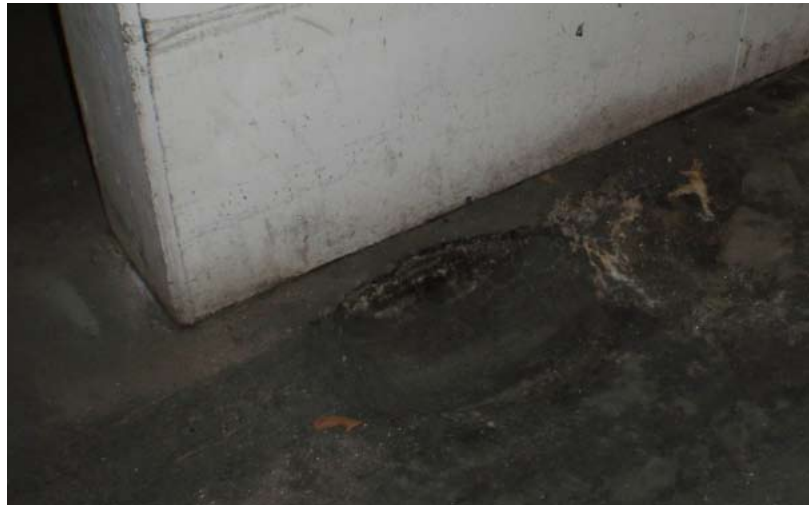
Nach Entfernen des alten Gussasphalts konnte der Schädigungsgrad der Bodenplatte, der Zwischendecke sowie der Wand- und Stützenfüße mittels Potentialfeldmessung ermittelt werden. Dabei zeigte sich in Teilbereichen eine bereits weit fortgeschrittene Korrosion der Bewehrung mit signifikantem Querschnittsverlust statisch hochbelasteter Bauteile (mit bis zu 9 Geschossen Auflast). Fehlende Bewehrungsquerschnitte wurden durch Ergänzung des Stützenquerschnitts wieder eingebracht.

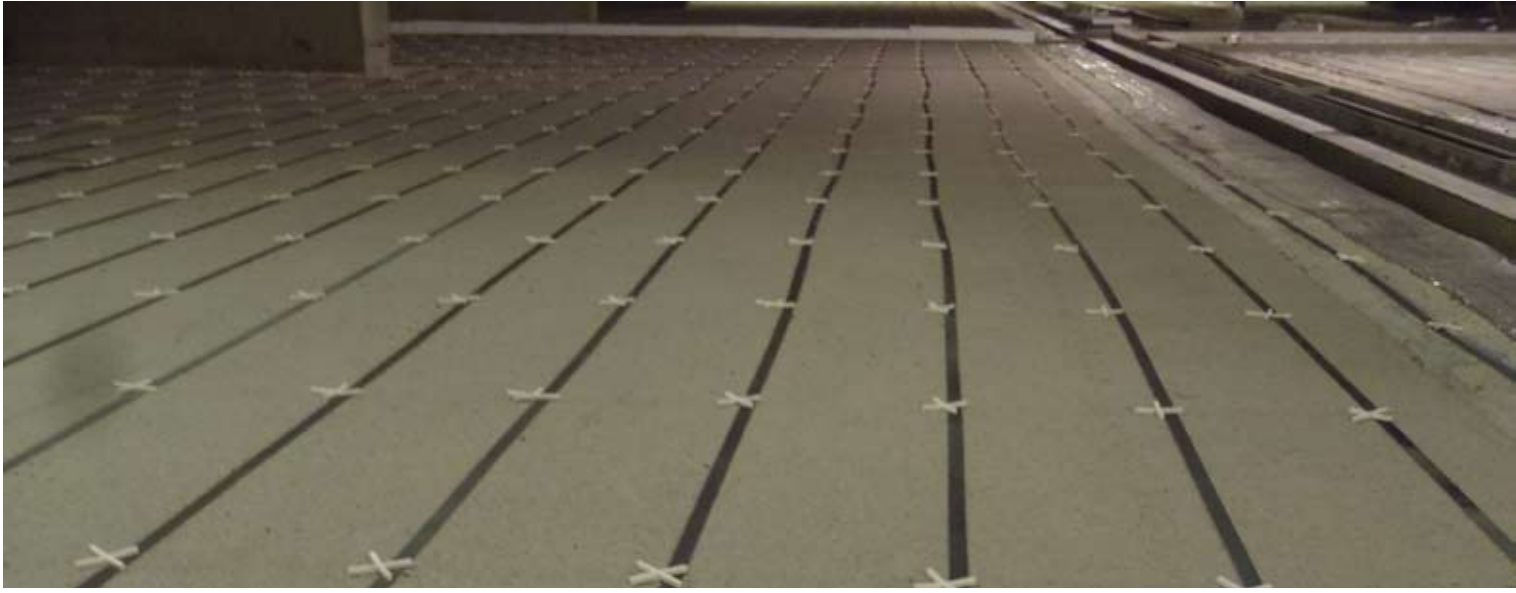
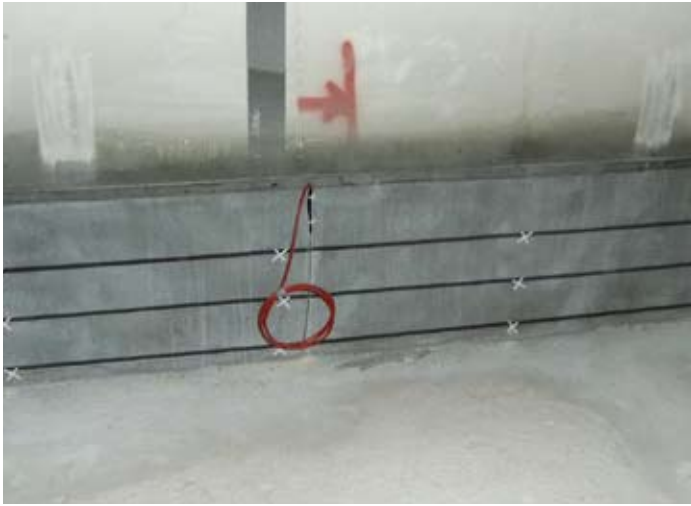
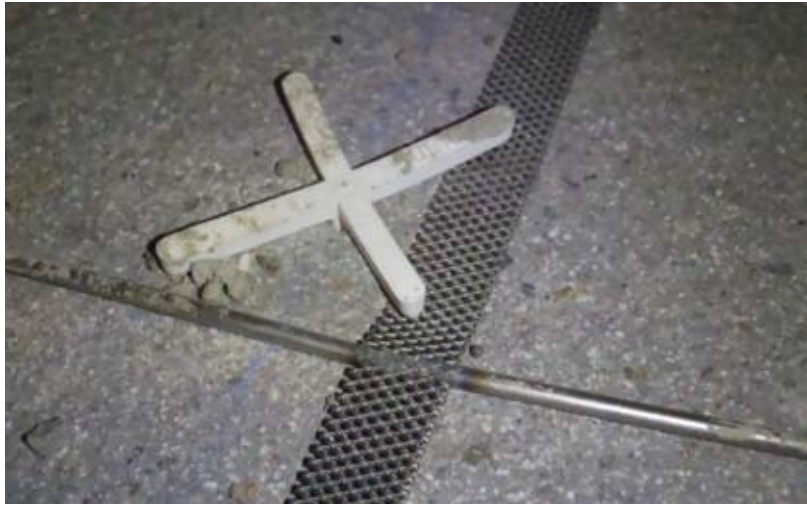
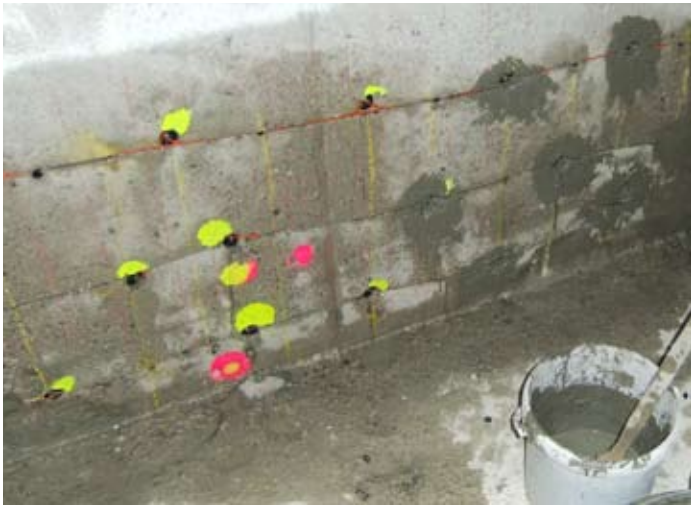
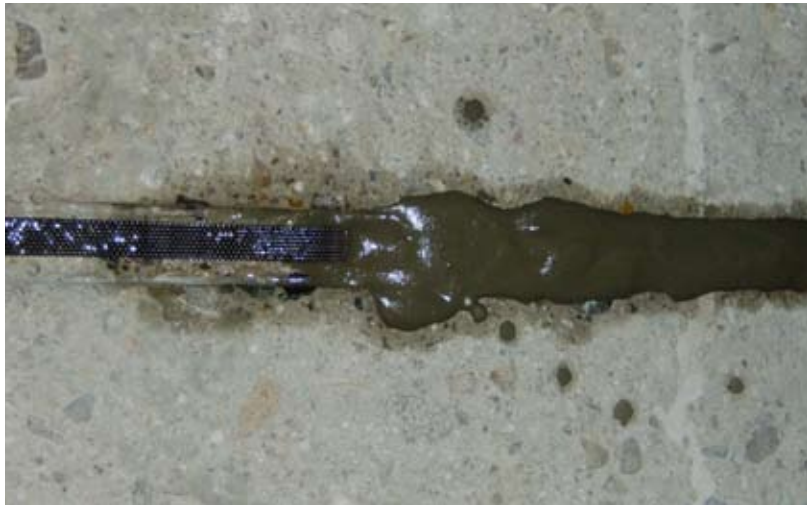
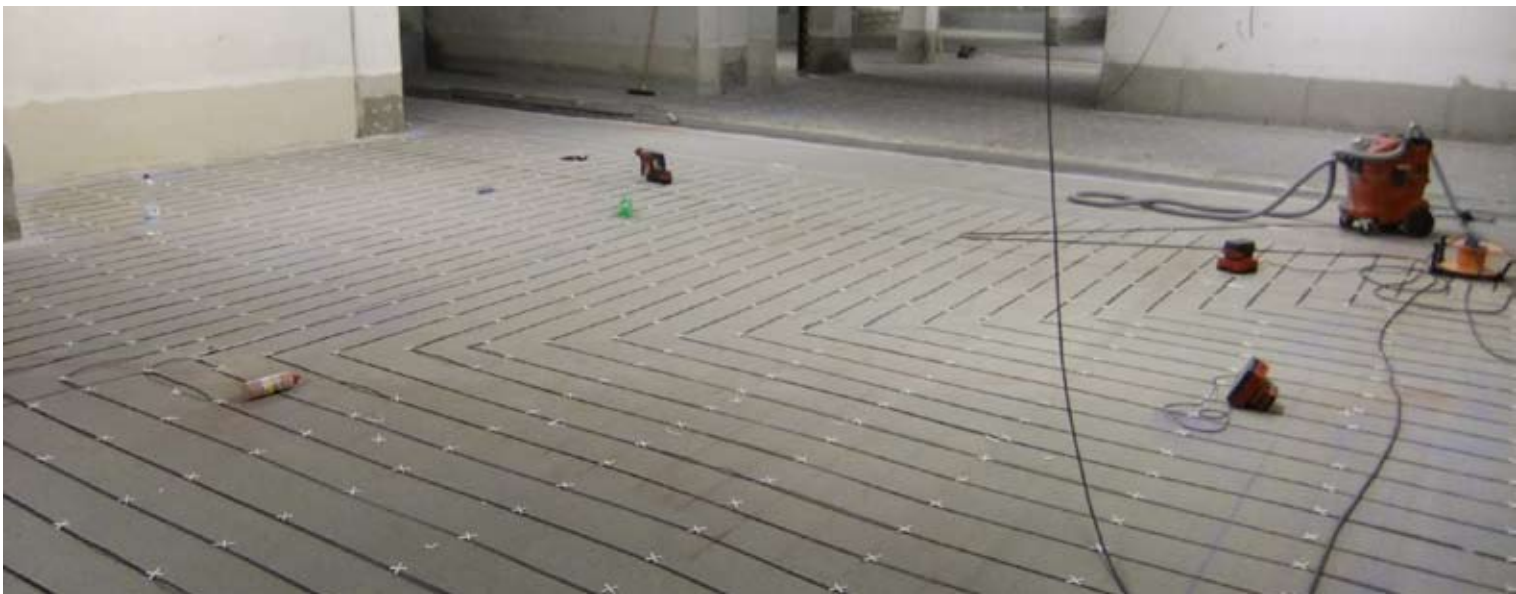
Konzept - Kathodischer Korrosionsschutz

Seit ungefähr 25 Jahren wird nun **auch KKS im Stahlbeton eingesetzt**, wobei die Anwendung in Deutschland in den letzten fünf Jahren stark zugenommen hat. In Bayern werden derzeit ca. 50 Bauwerke mit KKS geschützt. Das Prinzip des KKS ist es, die Bewehrung mittels flächig oder punktuell installierten Elektroden (sog. Anoden) kathodisch zu polarisieren und damit die anodische **Eisenauflösung zu unterbinden bzw. auf ein unschädliches Maß zu reduzieren**. Dazu wird eine korrosionsresistente und dauerhafte Anode (z.B. aktiviertes Titan) mit Hilfe eines zementgebundenen Mörtels elektrolytisch an den Beton angekoppelt und an den Pluspol einer Gleichspannungsquelle angeschlossen. Die Bewehrung wird im Anschluss an den Minuspol der Spannungsquelle angeschlossen. Durch das Aufbringen einer geringen Gleichspannung wird ein Schutzstrom generiert, welcher dem Korrosionsstrom entgegen gerichtet ist und die **Stahlkorrosion somit weitgehend unterbindet**.

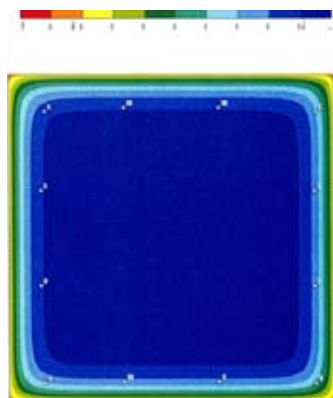
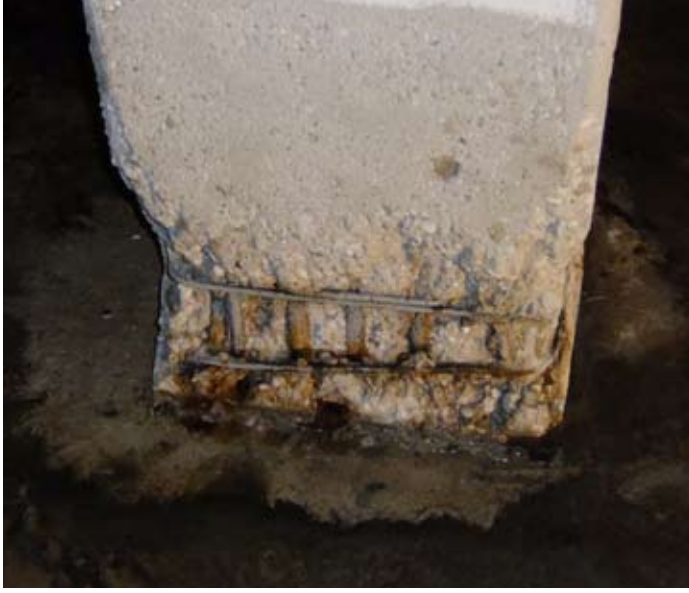
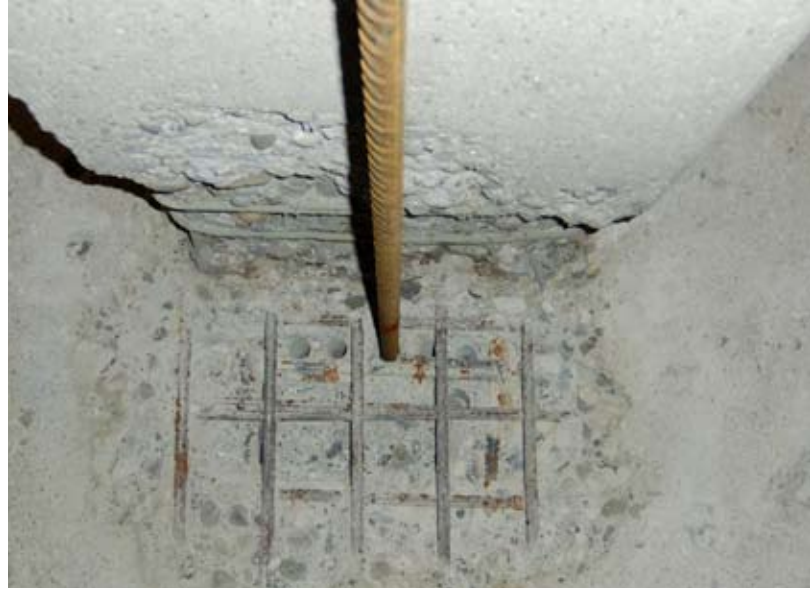
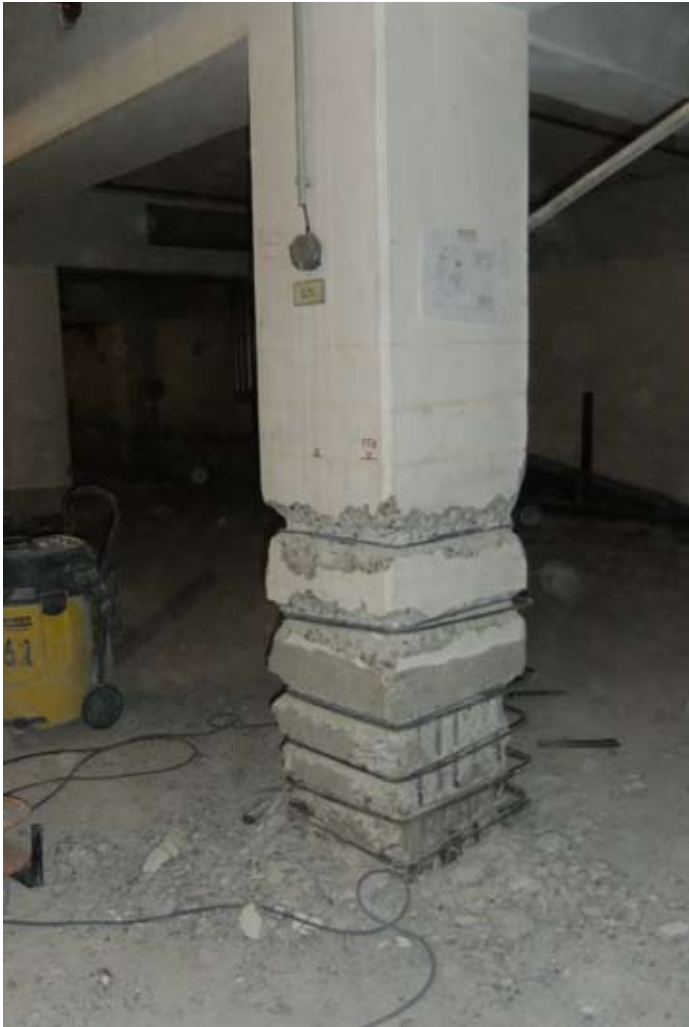
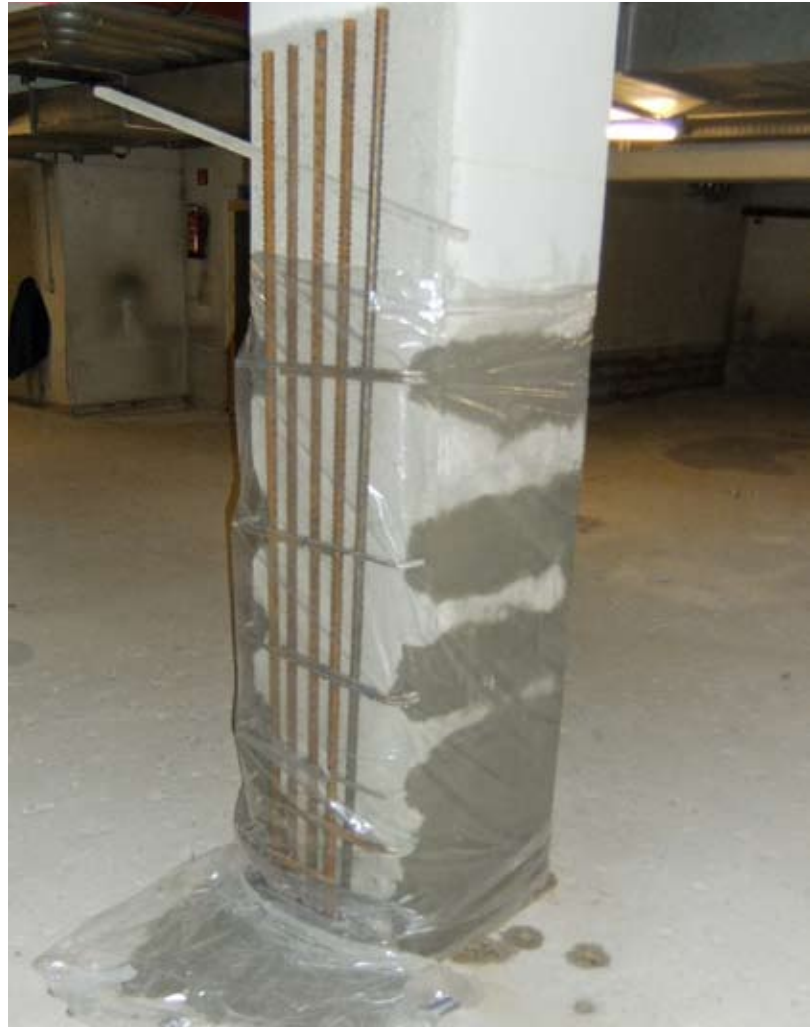
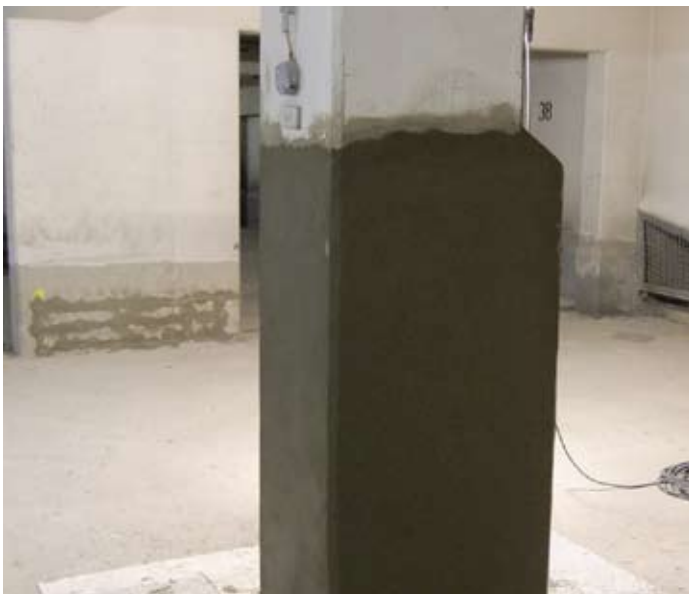
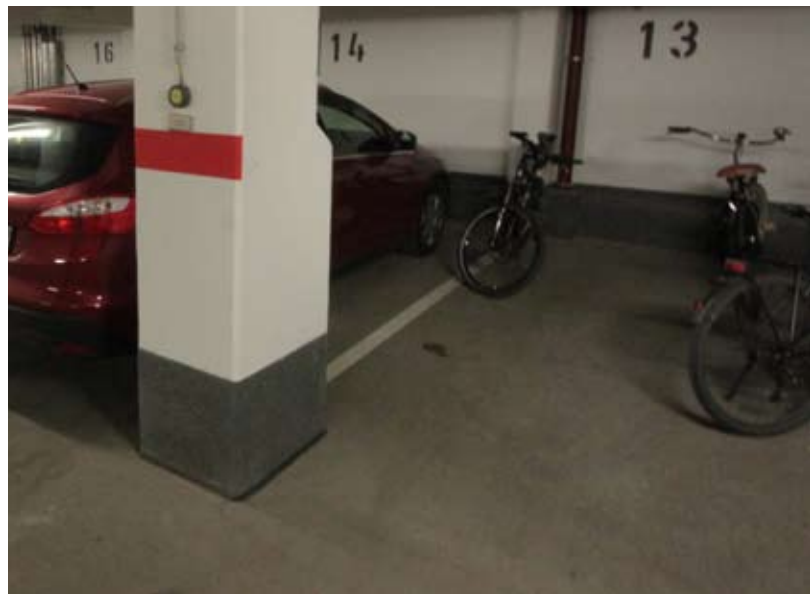
Brandschutz an Stützen

Die **Untersuchungen der Stützen** haben gezeigt, dass die Betondeckung nach DIN 4102 bei fast allen gemessenen Stützen zu gering ist.

Bei allen Stützen wurde nach DIN EN 1992-1-2 das Rechenverfahren (**Heißbemessung**) angewendet. Durch den Nachweis mittels Heißbemessung konnte nachgewiesen werden, dass **alle Stützen trotz** der zum Teil sehr **geringen Betondeckungen die Brandschutzanforderungen erfüllen**. Die verbleibenden Querschnitte sind ausreichend tragfähig für die geforderte Brandschutzklasse.

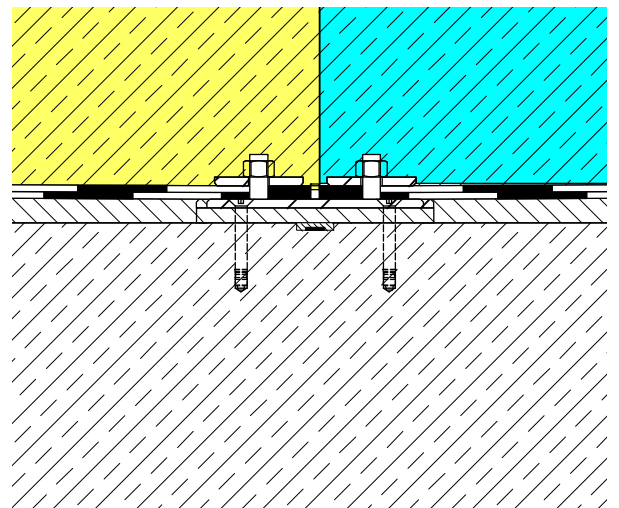
Um diese Anforderung im Bauablauf möglich zu machen, musste die Rampe in zwei Bauabschnitte gegliedert werden, bei der der Verkehr auf jeweils einer Spur, wechselseitig erfolgen konnte.

Die technische Umsetzung erfolgte mit einem Edelstahlprofil, mit einer doppelseitigen Los- Festflansch Konstruktion, entlang der Bauabschnittstrennung. An dieses Profil wurde die Abdichtung des jeweiligen Bauabschnitts angeschlossen. Nur so konnte eine Dichtigkeit nach DIN 18195 gewährleistet werden.
